CASE STUDY
Tetting av spesialrom på
Nye Munchmuseet

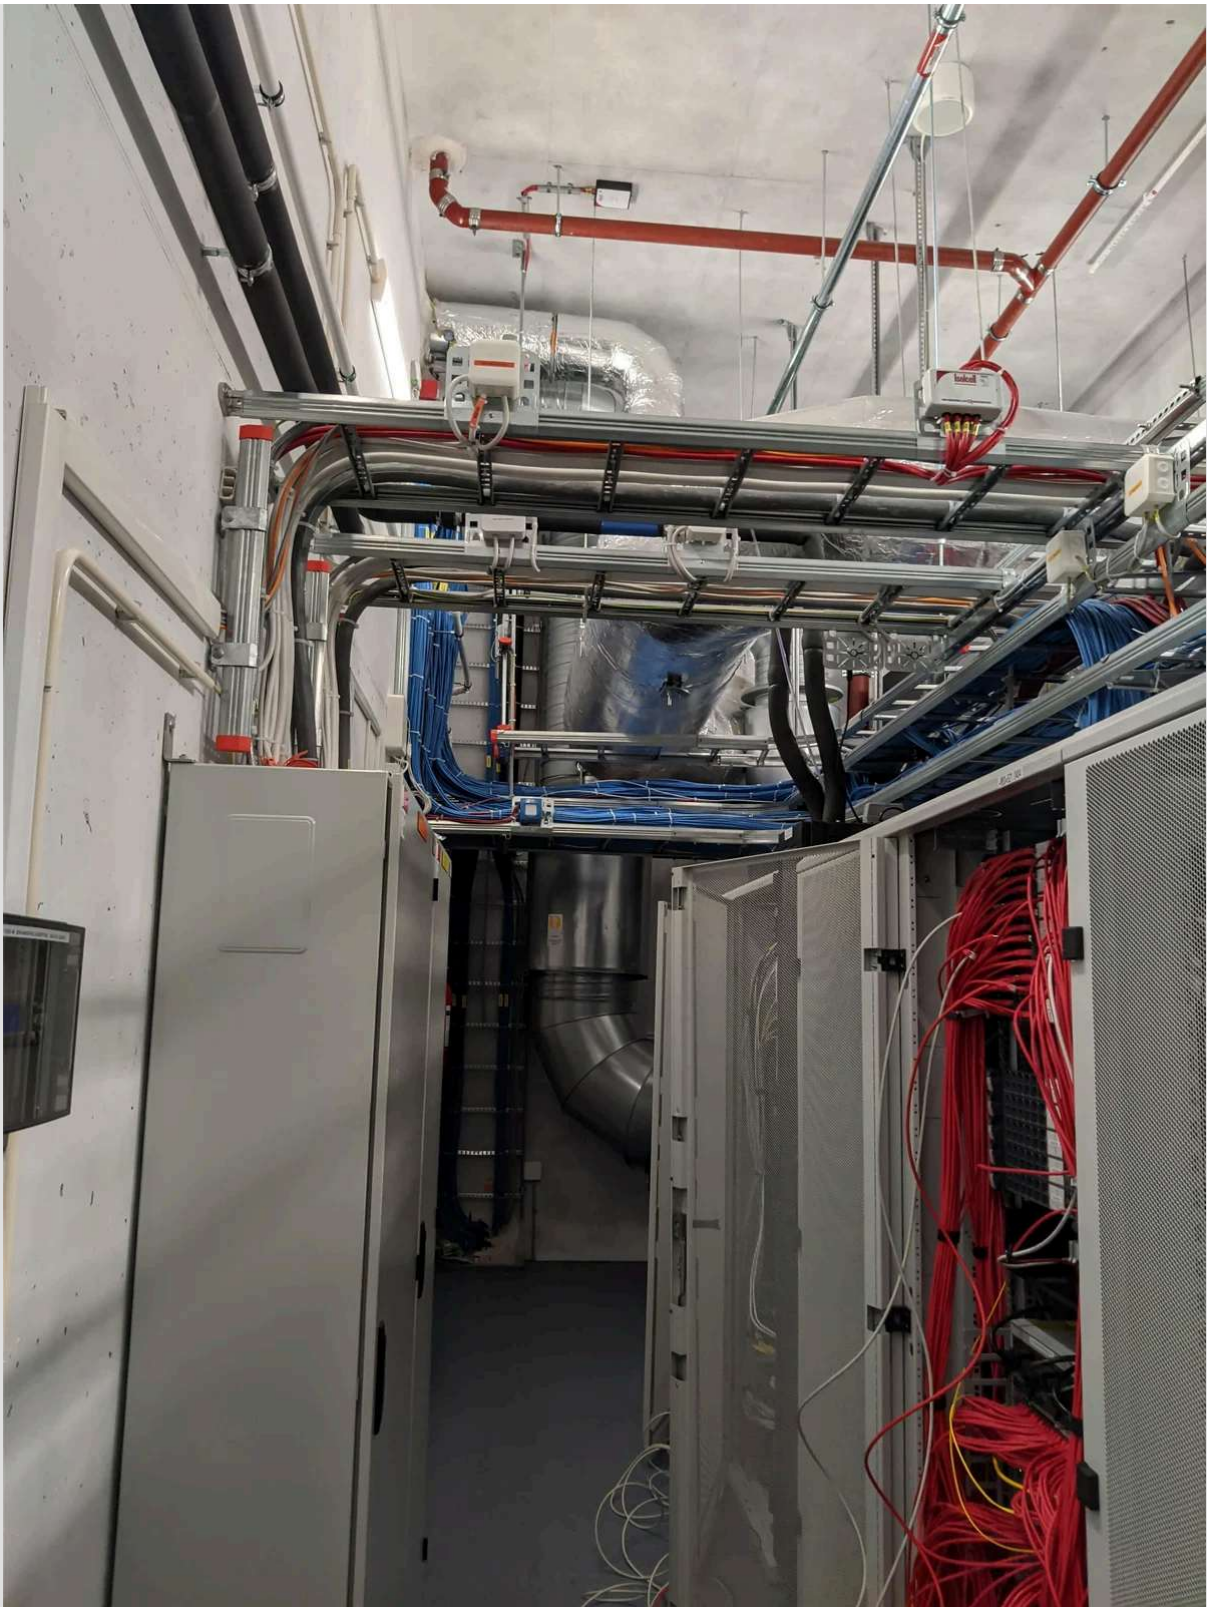
I prosjektet på Munchmuseet så var der problemer med inertluftanlegget da der var mye lekkasjer i gjennomføringer i vegger.

9stk rom med inertluftanlegg
- Magasiner og IKT-rom.

- Tetting utføres via "Blower door" til samtlige rom
- Utfordringer med at få dørene tette - særlig dobbeltdører
- Alle horisontale overflater dekkes med plastfolie
- Totalt 9stk forskjellige rom

- Samtlige rom ble vellykket tettet med AeroSeal
- Større lekkasjer ble lokalisert og tettet
- Kunden trengte ikke å bruke penger og resurser på tradisjonell tetting
- Inertluftanlegg kan nå kjøres etter prosjekterte variabler
